Nye Rogaland Teater og  
Stavanger museum

# Den kulturhistoriske bebyggelsen på Kannikhøyden

Desember, 2023  
v/ Britta Goldberg, prosjektleder MUST

Stavanger  
kommune

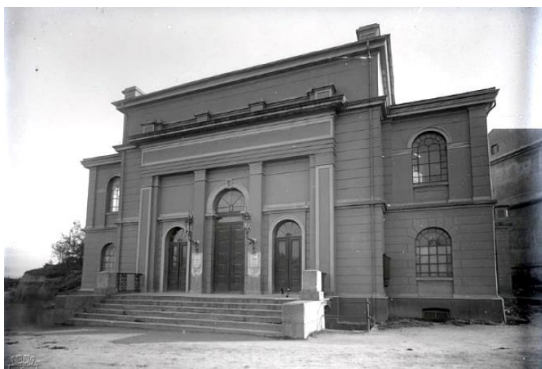
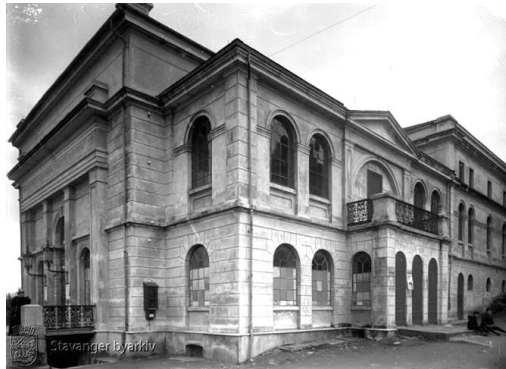
Figur 11 og 12: Rogaland teater, ukjent årstall, Stavanger byarkiv

Eckhoffs opprinnelige bygg er tegnet i en tyskinspirert ny-renessanse. Kanskje det er på grunn av utdanningen i sørtyskland, hvor dette er mer vanlig, at han valgte pussede fasader. Opprinnelig var bygget antageligvis ikke malt, men kun pusset. Det var nok så vanlig og ga byggene et litt annet uttrykk enn med en malt fasade, se bildet under til høyre. Fasadene tar i bruk muligheten en pusset fasade gir: strukturering av fasadene ved hjelp av trukne gesimser, dør- og vindusinnramminger. Første etasje og hjørnene illuderer natursteinblokker. Spesielt hovedinngangen fremheves med en portal som minner om romerske triumfbuer. Vindusåpningene har runde buer som avslutning. Eckhoff sikter tydelig også mot klassiske, antikke forbilder.

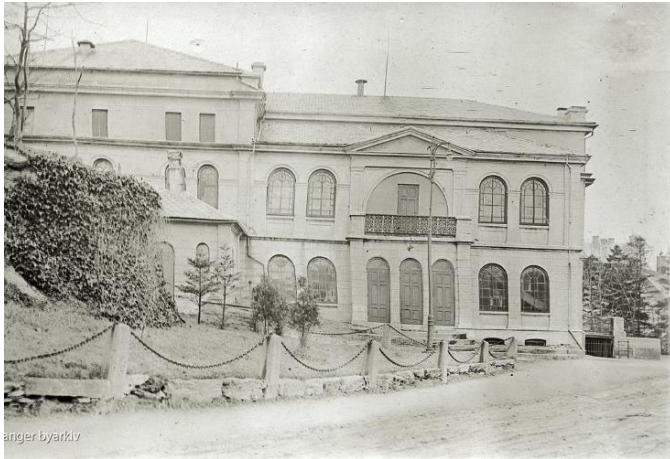
Figur 13: Rogaland teater sett fra øst, Stavanger byarkiv

Vinduene i støpejern tillater smale rammer og smalere sprosser enn vinduer i tre ville gjøre og inndelingen tilføyer et elegant dekorelement til fasadene. Bygget er preget av symmetri og gjentakende arkitektoniske elementer som brukes på alle synlige sidene av bygget. Den bakerste delen som rommer salen og driftsrom som garderober, lager mm er utformet enklere enn publikumsarealene, det blir godt synlig på bildet tatt fra øst.

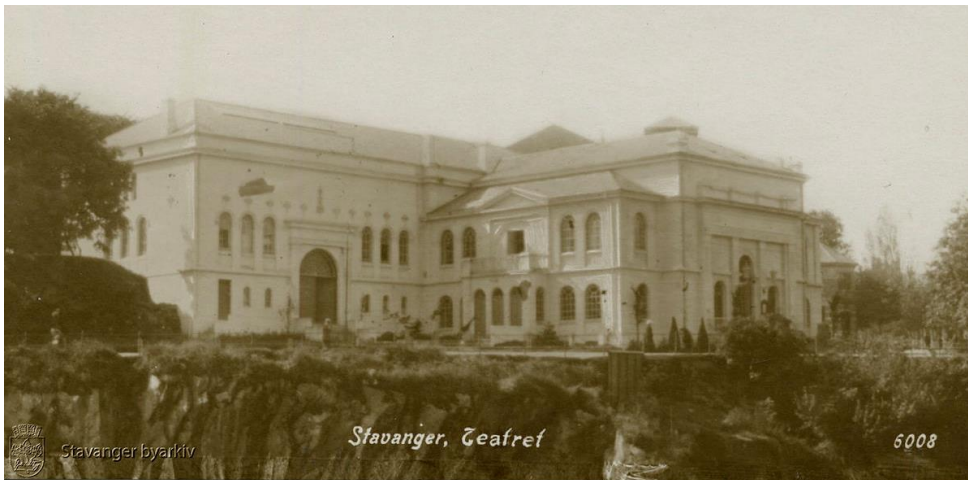
Figur 14: Rogaland teater, cirka 1920 Stavanger byarkiv

Tilbygget tok opp stilen og formspråket til det opprinnelige bygget, men litt forenklet. Det er kanskje ikke overraskende siden det dreier seg om et driftsbygg. Tilbygget er en synlig addisjon, men skiller seg stilmessig ikke ut.

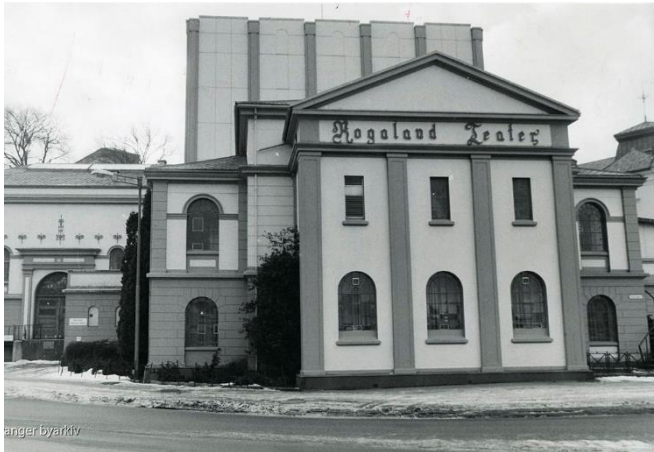
Figur 15: Rogaland teater etter 1951, Stavanger byarkiv

Et utbygg med en mye simplere utforming enn resten av bygget gjør fasaden kjedelig. Selv om man har tatt opp noen av de originale elementene, som søyler, buede støpejernsvinduer og en trekantgavl, er kontrasten til resten av bygget stor. Alle typiske pussornamentene mangler. Selv om navnet markerer at dette er en framside, ser det ut som en bakside. Skriften er ikke en del av den opprinnelige fasaden, men eldre enn 1951. Et uheldig valg både grafisk og arkitektonisk.

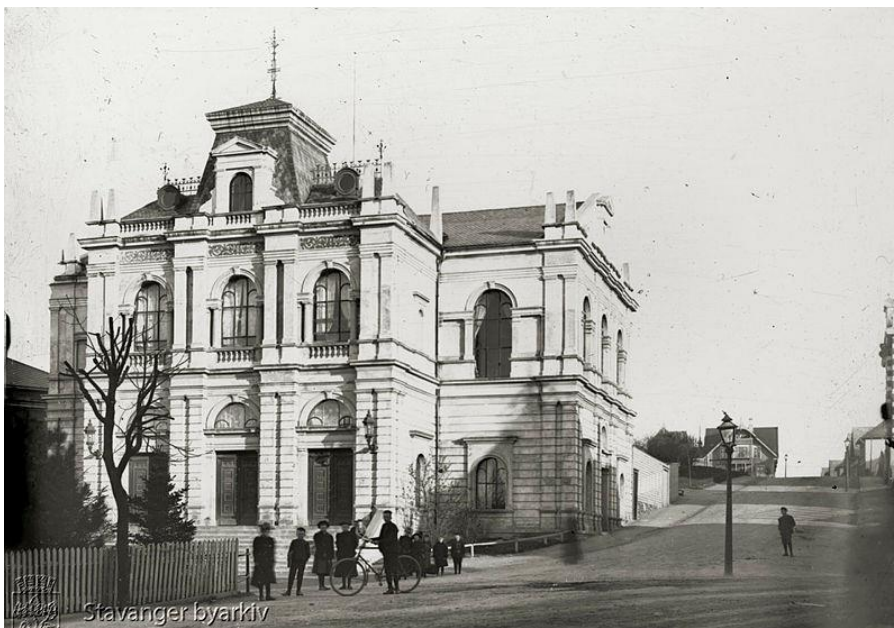
Figur 16: Stavanger turnhall, cirka 1900, Stavanger byarkiv

Mange av stilelementene som Eckhoff brukte på teaterbygget finner man også her: pussete fasader med pilastre, imitasjon av kvadermurverk for å markere første etasjen, rundbuede vinduer med profilerte innramminger. Men det er en avstand på nesten 10 år mellom de to byggene og arkitektens stil har endret seg tydelig. Selv om flere kilder fastslår at turnhallen er bygd i tysk nyrenessansestil, akkurat som teateret, har bygget også elementer fra fransk renessanse og barokk, spesielt taket med det høge midtpartiet, hjørnespirene og vinduene. Detaljene er rikere enn på teateret, mer lekne, og det er større likheter mellom turnhallen og den opprinnelige museumsbygningen enn mellom turnhallen og teateret. Mens man nesten ikke ser taket på teateret fra gatenivå, er det et tydelig element ved turnhallen og senere

også ved museumsbygget. Søylene er mer markerte og sammen med spirene på toppen gir de bygget et mer vertikalt og urbant utseende.

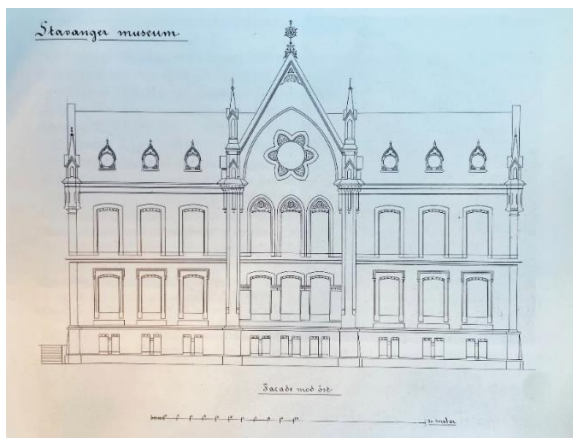
Figur 17: Utkast Stavanger Museum 1, museum Stavanger museum årbok 1993

De forskjellige utkastene viser en stor variasjon når det gjelder stilhistoriske referanser. Arkitekten leker med alt fra ny-gotisk og ny-renessanse og noen mer barokke elementer før man til slutt velger et utkast som viser et staselig bygg i en blanding av klassisme og (franskinspirert) nyrenessanse med en barokk frodighet.

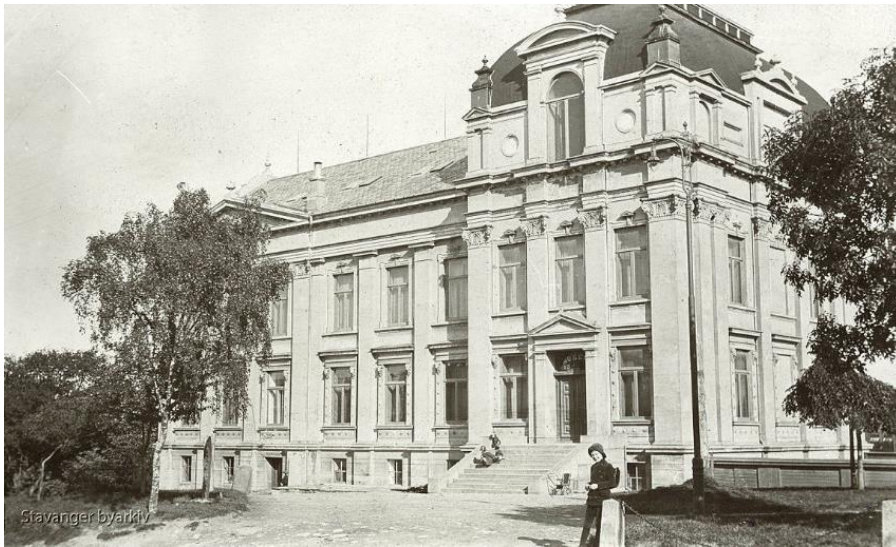
*Figur 19: Stavanger museum sett fra vest, cirka 1900*

Sørfløyen hadde opprinnelig en veldig for seg gjort sidegavl og et pediment (pyntegavl) på enden av vestfasaden, se figur 20.

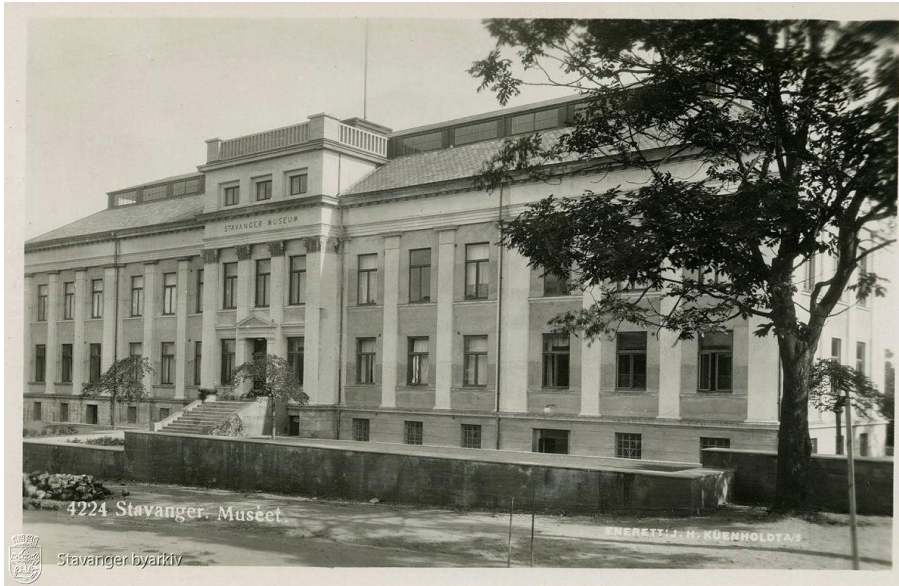
Figur 23: Stavanger museum sett fra øst, 1930, Stavanger byarkiv

Allerede i 1899 begynte man med en pengeinnsamling for å kunne bygge den manglende sørfløyen. I stedet for å fortsette med Eckhoff sine tegninger ble det i 1920 gjennomført en arkitektkonkurranse for en utvidelse av museet. Etter 20 år hadde smaken forandret seg og man ønsket en mer moderne utforming. Først i 1929 kom utbyggingen i gang. Man brukte ingen av forslagene fra konkurransen, men ba i stedet stadsarkitekten Erling Nielsen om å tegne en ny sørfløy basert på Lars Backer sine tegninger. Resultatet var en utvidelse og omforming av det eksisterende bygget i en modernistisk nyklassisisme. Kuppelen ble fjernet,

erstattet med balkonger mot øst og vest og taket fikk en takrytter for å slippe lys inn i 3. etasje. Pilastrene på fasadene er bevart, men mye av de dekorative elementene ble fjernet for et strammere og mindre lekent uttrykk.

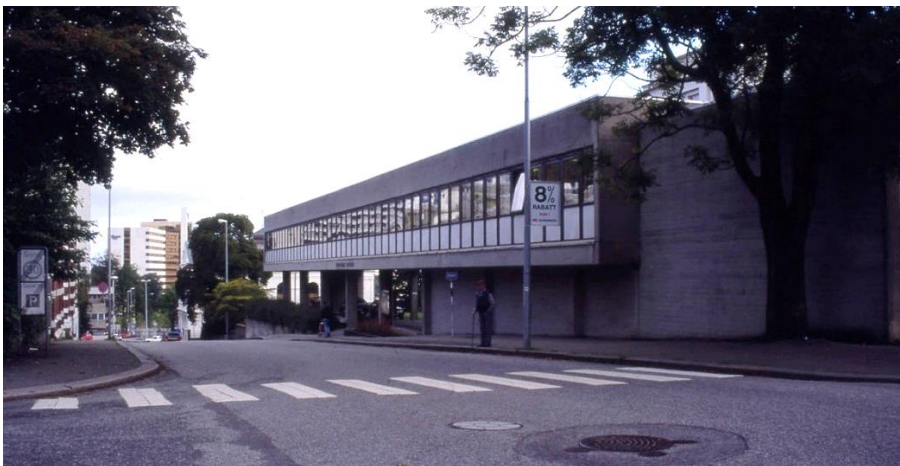
Figur 24: Tilbygget fra 1964, "pennalet", cirka 1970, Stavanger byarkiv

Tredje byggetrinn kom i 1964. Igjen hadde museet behov for mer areal for å kunne oppfylle rollen sin. Det stavangerske arkitektkontoret Retzius og Bjoland tegnet denne utvidelsen. Tilbygget ble utformet som en L-form som er lagt foran og ved siden av det eksisterende bygget. Med den nøkterne, brutalistiske stilen er bygget et tydelig barn av sin tid. Bygningskroppene er stramme, synlig betong i kombinasjon med store, inndelte vindusfelt gir bygget et nøkternt, men elegant utseende. Igjen har lokale arkitekter brukt internasjonale trender som utgangspunkt for sin egen tolkning, denne gangen var det modernismen.

Tilbygget har endret både hvordan museet forholder seg til tomten, hvordan besøkende møter museet, og gatebildet kraftig.

Det anses som positivt at museumsbygget kan få tilbake parken på vestsiden. Dette området dekkes per i dag av tilbygget fra 1964 (pennalet).

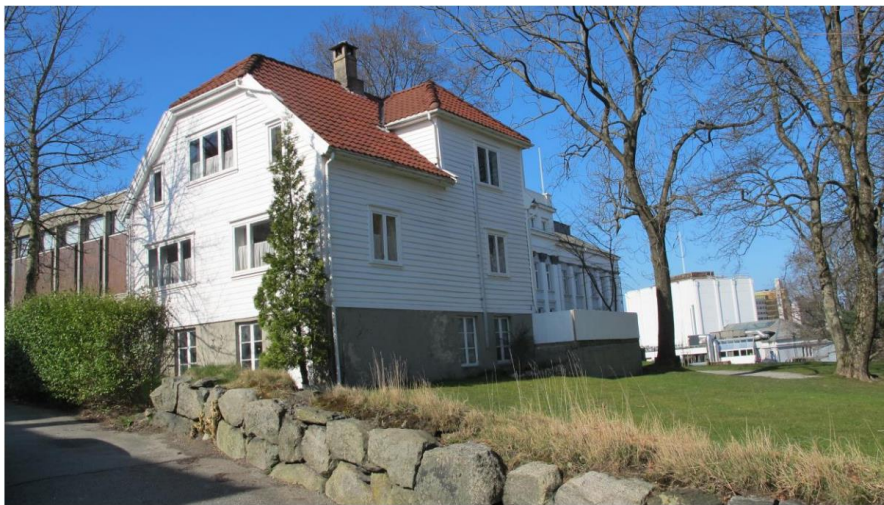
Figur 26: Peder Klows gate 1, bolighus fra 1863, eget bilde

I tillegg til byggene som er nevnt over, står det et bolighus fra cirka 1863 på museets tomt. Bolighuset er et av Vålunds eldste eksisterende bygg. Huset er oppført i sen-empire og er et typisk Stavanger-hus fra perioden. Huset bærer preg av dårlig vedlikehold. Viktige bygningselementer som vinduer, dører og takstein er byttet ut. Noen originale elementer som lister, kledning og kjellervinduer finnes imidlertid bevart. Dette, sammen med gamle foto gjør det mulig å tilbakeføre huset på en troverdig måte. Bygget er tegnet inn på kartet fra 1882, fig. 2. Bygget står per i dag tomt.

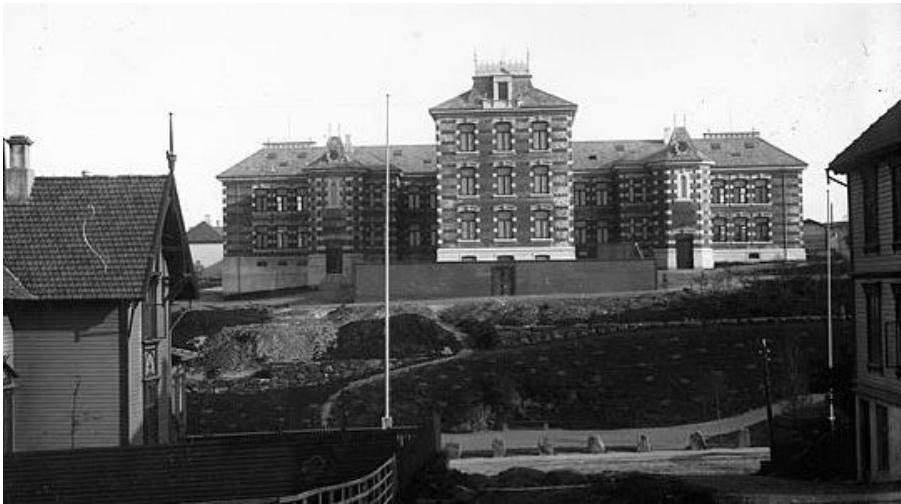
*Figur 27: Stavanger sykehus sett fra nord, cirka 1900, Stavanger byarkiv*

Sykehusets bygg skiller seg ut siden de er bygget i upusset tegl og bruker dermed andre og færre dekorelementer enn de andre byggene på høyden. Arkitekturen har også blitt kallet for tysk-inspirert ny-renessanse, men viser også et slektskap til engelske bygg av samme periode. De første byggene er stort sett bygd i to etasjer og har et lettere, mer paviljongaktig uttrykk enn teatret og museet. I tråd med datidens nye tanker rundt helbredelse og hygiene

skulle de syke i tillegg til gode sanitære forhold få luft og lys. Eckhoff brukte teglstein med forskjellige farger for å strukturere veggene vertikalt. Han supplerte teglsteinen med enkle pussornamenter over og under vinduene og med pusskvader for å lage vindusinnfatninger og markere hjørnene.

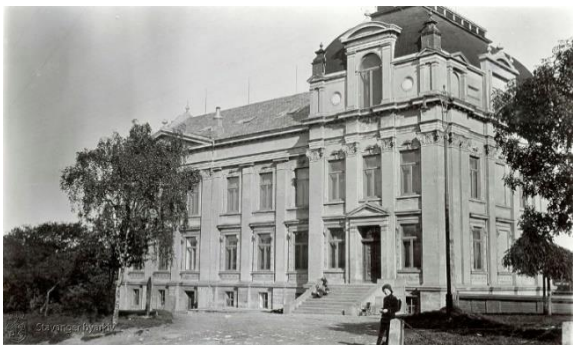
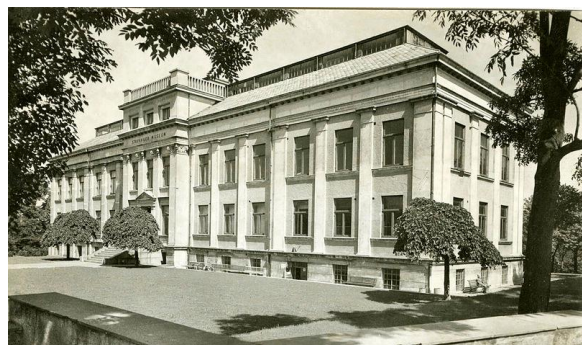
*Figur 43: Museumsbygget sett fra vest cirka 1893*

*Figur 44: Museumsbygget sett fra vest cirka 1930*

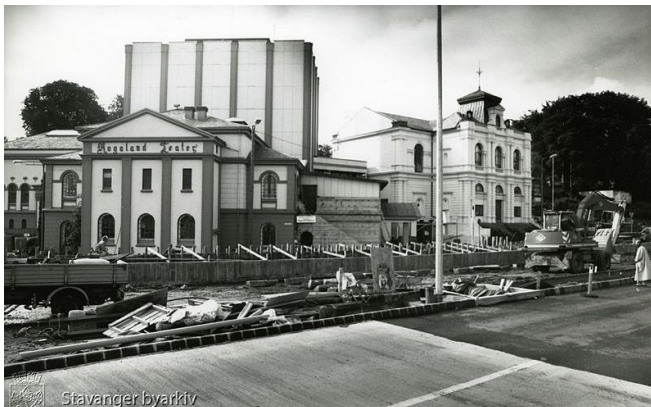
Figur 48: utbygging av riksveien i 1989, Stavanger byarkiv

Utbyggingen av fylkesvei 441 (tidligere Riksvei 509) og etablering av den nye rundkjøringen og fotgjengerundergangen har dessverre kappet denne forbindelsesåren for fotgjengere og syklistene.

Teateret har nærmest havnet på en trafikkøye som ikke lengre er intuitivt tilgjengelig for gående eller besøkende som ikke er kjent i område. Med tungt trafikkerte veier på to sider av bygget, blir plassen utenfor teateret og turnhallen et utrivelig område som vanskelig la seg bruke og har få kvaliteter. I et kulturhistorisk og byutviklingsperspektiv er det ønskelig å gjenopprette og styrke forbindelsen mellom byen og kulturbyggene på høyden.

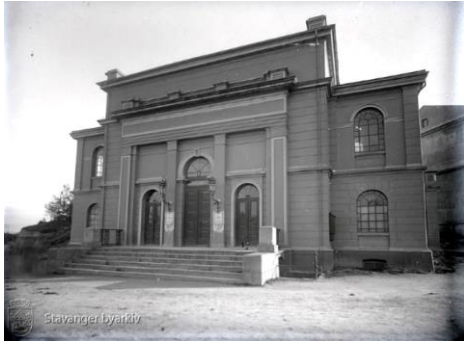
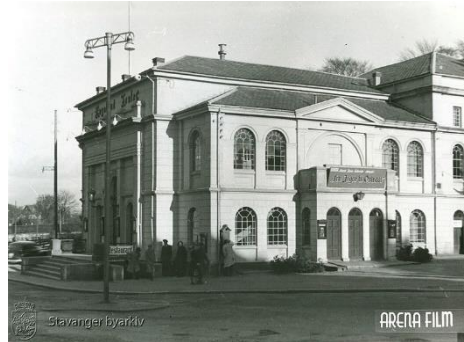
Figur 49, 50: Rogaland teater, nord og vestfasade før 1952, Stavanger byarkiv

Teaterbygget har gjennom mange ombygninger mistet noen av de opprinnelige kvalitetene og de veldig detaljrike fasadene har delvis blitt dekket over. Spesielt tilbygget fra 1950-tallet (hovedinngang mot nord) mangler alle kvalitetene som Eckhoff-bygningene opprinnelig hadde. Siden dette er et mindre tilbygg, anbefales det å tilbakeføre fasaden til sitt opprinnelige uteseende. Vestfasaden har også blitt forandret og et nytt tilbygg dekker store deler av fasaden. Her må det vurderes om man kan få fram mer av det opprinnelige uttrykket som denne fasaden hadde.

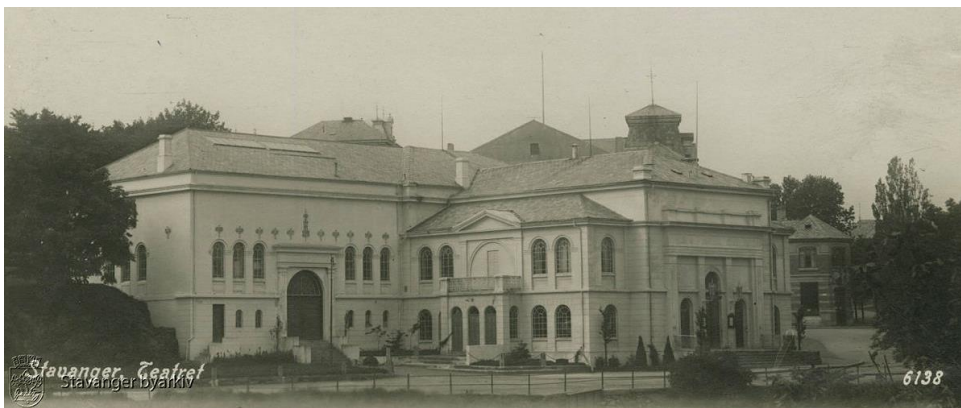
Figur 53: teateret ned tilbygg cirka 1920

Teaterets første tilbygg fra 1920 tar opp mange av de arkitektoniske elementene som Eckhoff brukte på teaterbygget. Bygget er en fin utvidelse som har arkitektonisk kvalitet. Bygget er i hvert fall utvendig nesten autentisk bevart bortsett fra et lite tilbygg på høyre siden av døren.

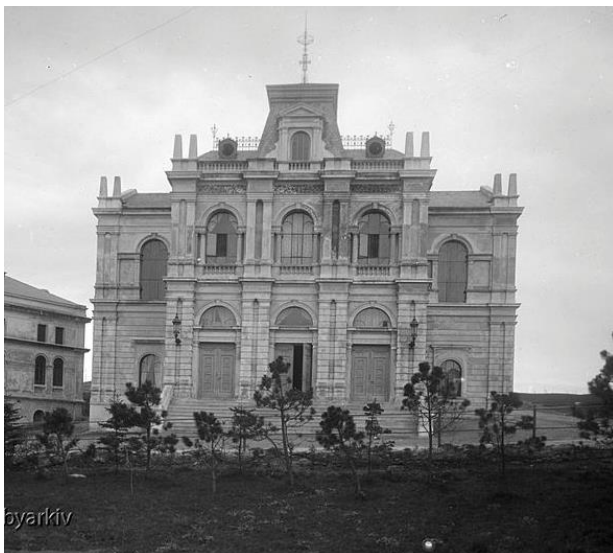
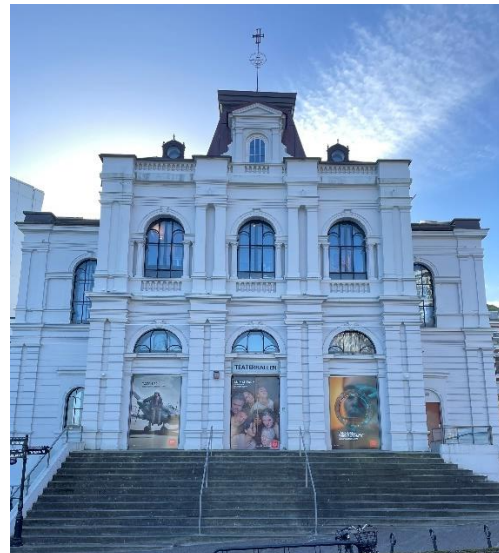
Figur 55, 56: Turnhallen cirka 1900, Stavanger byarkiv, t. h: Turnhallen i 2023, eget bilde

Mye av denne fasaden er bevart på en fin måte, se bildene fra cirka 1900 og i dag. Inngangsdørene og hovedtrappen har blitt fjernet og erstattet med nye elementer. Det anbefales å tilbakeføre både dørene og trappen for en mer autentisk opplevelse av bygget. Et positivt bidrag til en oppgradering av denne fasaden hadde det også vært å gjenetablere de såkalte pinaklene, de små firkantede søylene som stikker ut fra gesimsen. Eckhoff var nøye med å utforme detaljene til byggene sine, og de små «tårnene» bidrar til en mer vertikal orientering av bygget.
